Bestandesaufnahme Golfanlage Buna Vista Golf Sagogn

Zusammenfassung

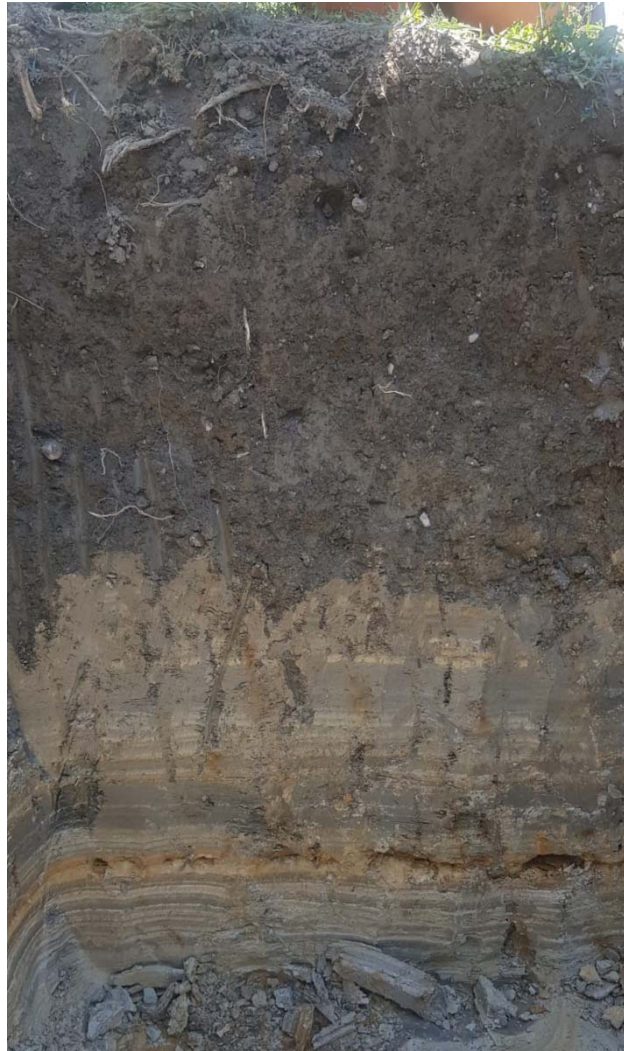
Abb. 1: Deutlich geschichtete Ablagerung von Seesedimenten mit hohem Schlämmkornanteil unter verbrauntem Oberboden bei Green 2 (Foto Kurt Deflorin, Sommer 2019)

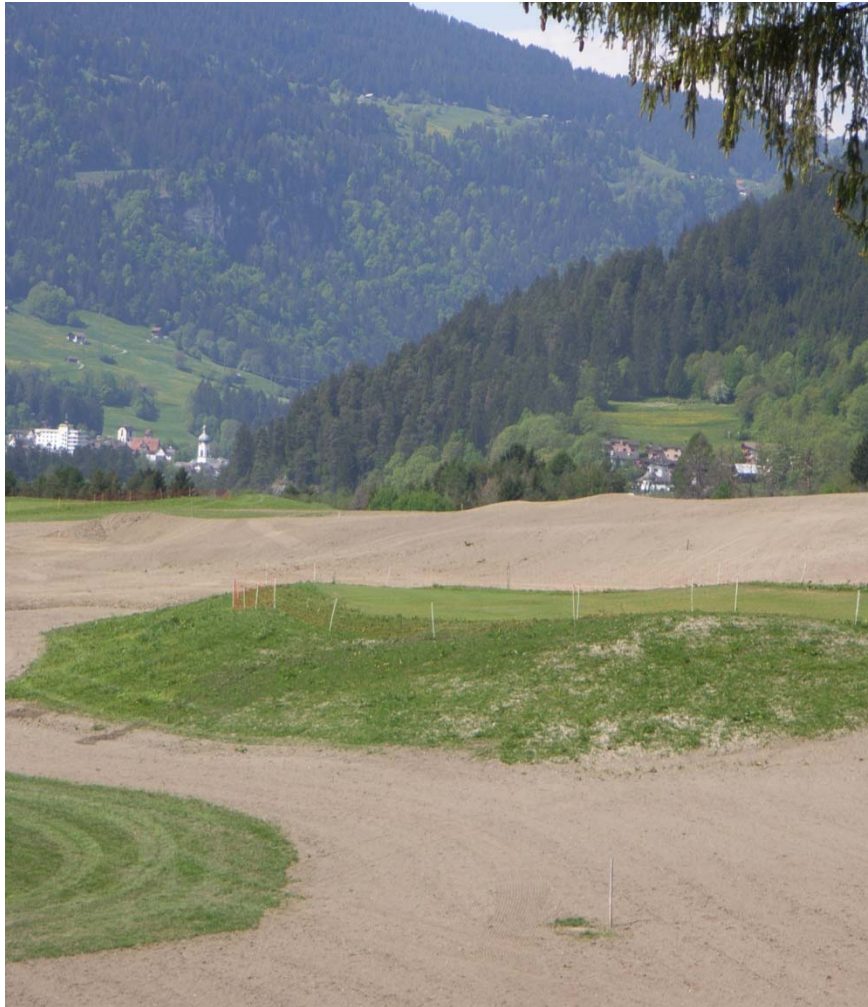
Abb. 2: 2. Bauphase, 2008 Platz Sagogn. Bearbeite Fairways. Die Bodenbearbeitung mit der Fräse kann sich negativ auf die Bodenstruktur ausgewirkt haben.

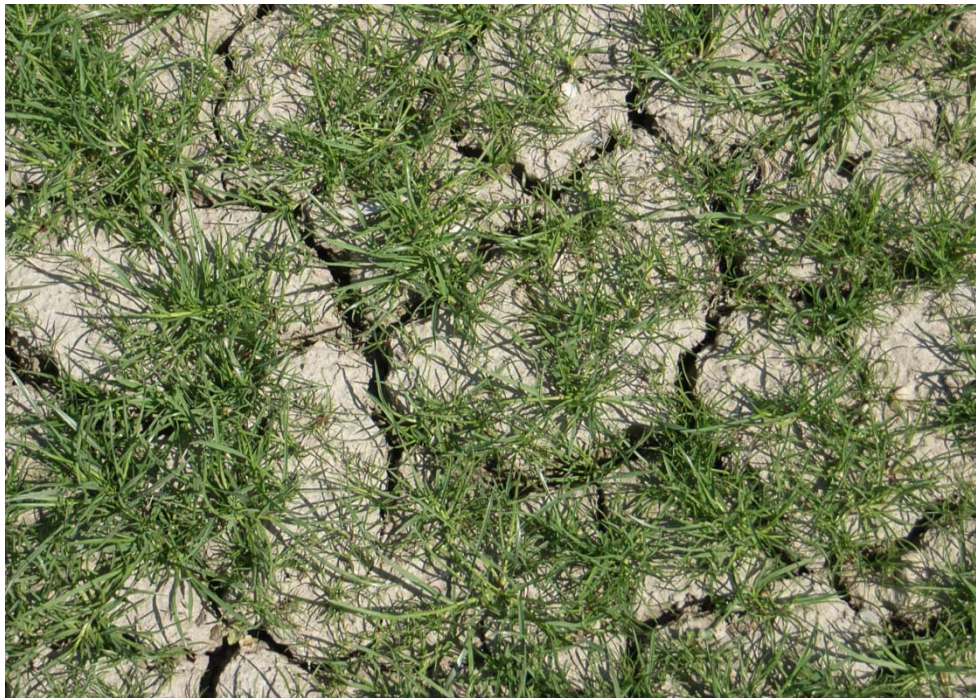
Abb. 3: 2. Bauphase, 2008, Platz Sagogn. Eingesätes Fairway mit starken Schrupfungsrisse aufgrund hohen Ton- und Schluffgehaltes und fehlenden Bodengefüges, Polyedergefüge. Bodenoberfläche verschlammmt.

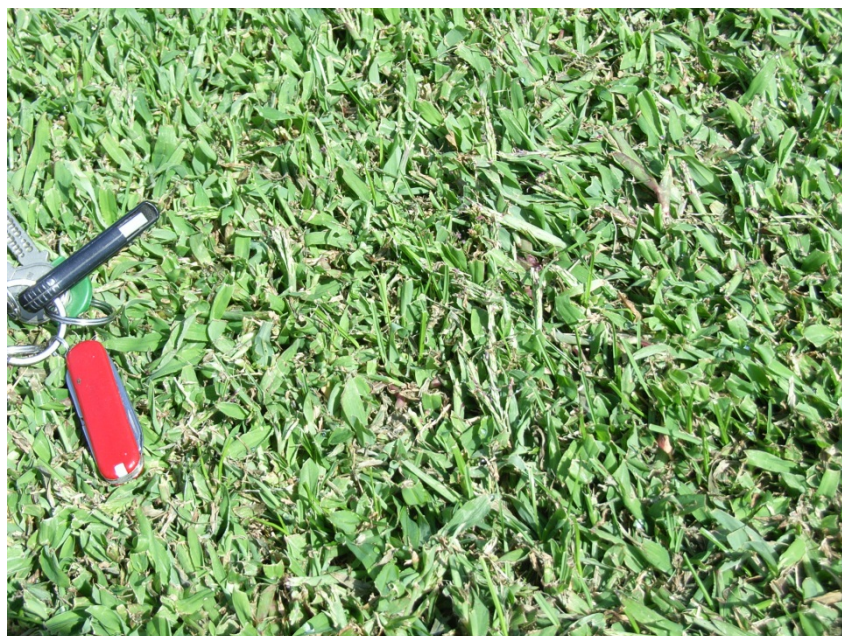
Abb. 5: Verunkrautung mit Hirse (*Digitaria sanguinalis*) in Neuansaat auf dem Platz Sagogn, August 2008.

Hirse ist derzeit ein allgemein zunehmendes Problem. Wenn die Probleme auf den Abschlägen durch Herbizidanwendungen nicht in den Griff bekommen werden, ist über eine Neubesodung nachzudenken, um das Problem dauerhaft in den Griff zu bekommen.

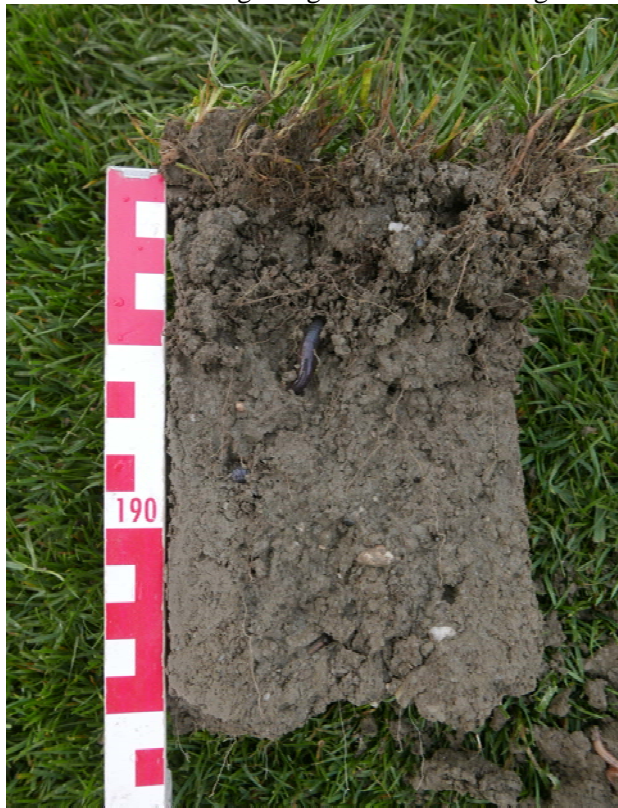
Abb. 6: Bodenprofil 0-20 cm FW 1. Oberste Zentimeter des Profils stark durchwurzelt, Krümelstruktur, einsetzende Filzbildung. Darunter Boden ohne deutliche Gefügeausbildung, nur vereinzelt durchwurzelt, mit Regenwurmängen.

Bei den Infiltrationsmessungen auf FW 1 zeigten sich an der Oberfläche gute Verhältnisse in den Bodentiefen 5 und 6 cm dagegen niedrige bis sehr niedrige Werte. Dies Werte entsprechen den Anforderungen überwiegend nicht. Dabei ist anzumerken, dass durch zahlreiche Wurmängen die Messergeb-

0-4 cm	Hauptwurzelhorizont, Polyeder- bis leichtes Krümelgefüge. Sehr hoher Organikgehalt an der Oberfläche mit einsetzender Filzbildung.
4-20 cm	Gefügelos bis Subpolyedergefüge, Wurzeln bis 18 cm Tiefe, hohe Regenwurmartivität, Boden mässig verdichtet
0-20 cm	Farbe (graubraun) und Bodenart (schluffiger Lehm) homogen, keine Schichten.
20-50 cm	Farbe und Bodenart gleichbleibend, jedoch Polyeder- und Krümelgefüge, Boden trockener
>50 cm (-60)	mit Kies durchmischte, gelbliche lehmig-tonige Schicht, kein abrupter Übergang

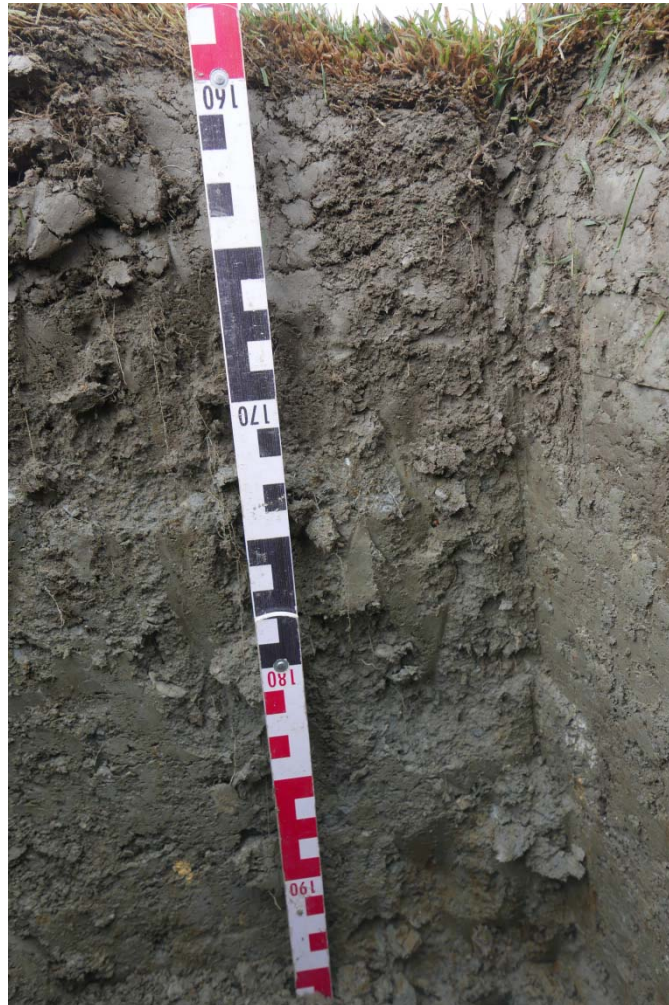
0-2 cm	Relativ hoher Organikanteil (Hauptwurzelhorizont mit auch abgestorbener Wurzelmasse und Ausläufern), beginnende Filzbildung
2-15 cm	Schluffiger Lehm, verbraunt (A-Horizont), durchwurzelt, Subpolyedergefüge, deutlich verdichtet
15-23 cm	Etwas gebleicht
23-30 cm	Stärker gebleicht, stark verdichtet
30-40	Gebleicht und rostfleckig (Pseudovergleyung, die auf zeitweiligen Grundwassereinfluss → Hangwasser hindeutet)

Abb. 7: Bodenprofil auf FW 11. Starke Durchwurzelnung, Beginnende Bildung eine Filzschicht und Krümelstruktur in den obersten Zentimetern des Profils. Darunter gefügeschwacher Boden mit einzelnen Wurzeln. Boden im unteren Bereich teilweise ausgebleicht und mit Rostflecken. Diese Art der Pseudovergleyung deutet auf Grundwassereinfluss hin.

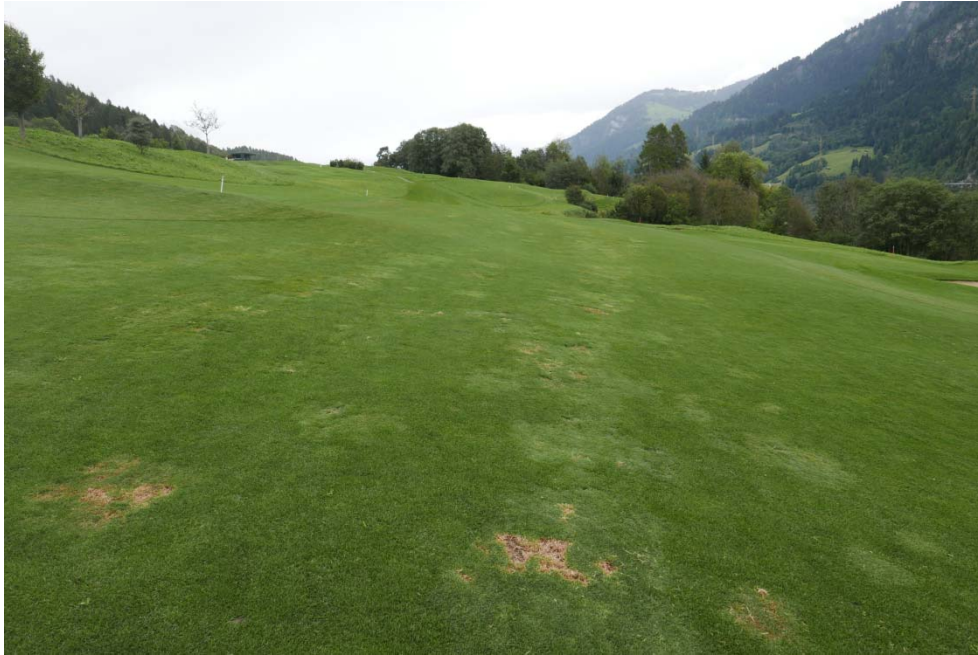
Abb. 8: Blick von Beprobungsstelle FW11 über Fairway 11. Deutlich erkennbar ist ein *Agrostis stolonifera*-Streifen (andere Farbe und Textur, Fehlstellen), der pflegerisch sehr anspruchsvoll ist. Wahrscheinlich ist dieser Streifen auf „Verschleppung“ von Saatgut bei der Ansaat zurückzuführen

Die Fairways zeigen einen schönen Pflanzenbestand der mit seinem hohen Englisch Raygrasanteil (*Lolium perenne*) weitgehend eine optimale Zusammensetzung für die Fairwaynutzung am gegebenen Standort entspricht. Weniger günstig zu bewerten sind die zahlreichen Flechtstrausgrasflächen (*Agrostis stolonifera*). Dieses Gras zeigt bei Fairwaynutzung geringe Durchwurzelung, hohe Anfälligkeit für Schäden und schlechte Pflégbarkeit. Da es auch vegetativ vermehrbar ist, herrscht auch die latente Gefahr der weiteren Verschleppung.

Die Problematik mit den *Agrostis stolonifera*-Flecken lässt sich nur aufwendig und über eine längere Zeit in den Griff bekommen. Diese Bereiche sollten bei trockenen Verhältnissen der Trockenheit ausgesetzt, dann regelmässig scharf gestriegelt oder vertikutiert und nachgesät (möglichst mit Schlitzsaat oder flaches Aerifizieren und Saatgut einbürsten) werden. Dadurch entstehen zwar zuerst einmal verstärkt wenig schöne Schadflächen (bis sich neues Gras etabliert hat). Auf diese Weise lassen sich sich aber mittelfristig die Konkurrenzverhältnisse verschieben, dass das Straussgras zwar nicht verdrängt, aber doch zurückgedrängt wird. Die Entscheidung, die Düngung der Fairways restriktiv handzuhaben, ist auch vor diesem Hintergrund schlüssig.

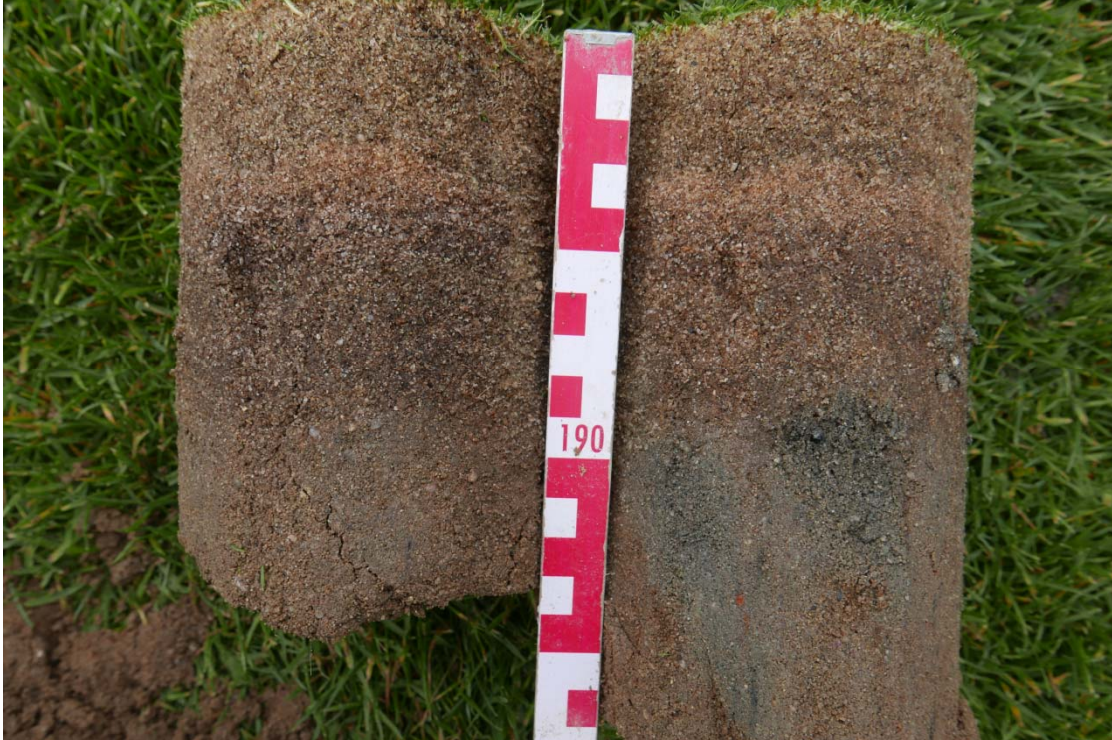
0-4.5 cm	Oberer Teil des Pflegehorizontes: Sandig, homogen, stark durchwurzelt, deutlicher Filzanteil (Wurzelmasse). In 3.5- 4.5 cm Tiefe von heller Sandschicht durchzogen.
4.5-9 cm	Unterer Teil des Pflegehorizontes: Sandig, weitgehend homogen, deutlich braun gefärbt und wahrscheinlich erhöhter Organikgehalt, schwach durchwurzelt
9-35 cm	Original RTS, stark verdichtet. Vor allem im oberen Bereich (9-12.5 cm) teilweise schwach, teilweise stark ausgeprägter, grau verfärbte Bereiche (zeitweise anaerobe Verhältnisse. Durch Spoooneinwirkung (Aerifizieren) teilweise nach unten gedrückt und auch nach oben gezogen. Deutlicher Geruch. Nur oberflächlich einzelne Wurzeln.
>35 cm Tiefe	Drainschicht (geschätzt 4/8)

Abb. 9: Bodenprofile auf Green 11. Deutlich ist jeweils der Übergang von Original-Rasentragschicht (mit hellem Sand durchsetzt) zum Pflegehorizont in etwa 9 cm Tiefe zu erkennen. Die Original RTS auf dem Profil rechts zeigt deutliche graue Verfärbungen, die auf (zeitweise) anaerobe Verhältnisse hindeuten.

Die Greens zeigen einen guten Pflegezustand. Der geringe Anteil von *Poa annua* in den Greensbeständen bei etwa 10jährigen Greens ist ein beeindruckender Leistungsausweis des Greenkeepings. Kritisch zu beurteilen sind lediglich einzelne Moosflecken auf Kuppen. Diese stehen wohl trotz der gewählten angepassten Schnitthöhen zwischen 4 und 5 mm im Zusammenhang mit der teilweise starken Ondulierung der Greens (Skalpierungen, verstärktes Austrocknen, geringere Nährstoffverfügbarkeit). Die Ondulierung ist auch insofern problematisch und pflegerisch anspruchsvoll, als in den Kuppen tendenziell trockenere Verhältnisse herrschen, in den Senken durch Wasserzufluss (ober- und unterirdisch) dagegen Wasserüberfluss und auch eine bessere Nährstoffversorgung. Ansonsten zeigte sich der Pflanzenbestand bei der Begehung vital. Es waren nur einige gelbe, ringsegmentförmige Flecken zu beobachten (*Bipolaris* sp. und *Leptosphaerolina* sp.). Im Winter 2018/19 trat erstmals vermehrt Schneeschimmel auf. Auch der Aufbau zeigt im Bereich des Pflegehorizontes (Schicht, die durch die Pflegemassnahmen des Greenkeepings oberhalb der ursprünglichen Rasentragschicht (RTS) entstand) einen guten Pflegezustand. Der Pflegehorizont zeigt sich weitgehend homogen, die Organikbildung ist unter Kontrolle und die Durchwurzelung ist gut, wobei die Verhältnisse im oberen Teil noch besser als im unteren Teil sind. Die Schichtdicke des Pflegehorizontes (und das Fehlen von deutlichen Organikschichten („Sandwichstruktur“)) zeigen, dass über die Jahre hinweg angemessene Sandgaben gegeben wurden. Zum Zeitpunkt der Begehung zeichneten sich jedoch Probleme in der ursprünglichen RTS und bei deren Übergang zur Drainschicht und zum Pflegehorizont die auf Bau- bzw. Planungsfehler zurückzuführen sind. Die Wurzeln reichen kaum noch in die ursprüngliche RTS hinein, sondern reichen nur bis knapp unterhalb des Übergangs Pflegehorizont / RTS. Dabei ist jedoch anzumerken, dass eine Durchwurzelungstiefe von 10 cm grundsätzlich bereits ein sehr guter Wert ist. Die Original RTS zeigte auf den untersuchten Greens vor allem im oberen Bereich teilweise Bereiche in denen zumindest zeitweise reduktive Verhältnisse gegeben sind (Sauerstoffmangel durch Haft-/ Stauwasser). Diese Situation hat sich erst im Laufe der Jahre entwickelt, eine Alterung und Degenerierung nicht optimal erstellter Aufbauten ist aber ein verbreitetes Problem. Durch den eingebauten Porenbruch zwischen Drainschicht und Original-RTS staut sich in der Original-RTS Wasser. Da die RTS zudem für eine solche Bauweise zu geringmächtig ausgelegt wurde (empfehlenswert wären min. 30 cm) kann sich das Wasser besonders in Senken und im Winterhalbjahr bis in den unteren Bereich des Pflegehorizontes anstauen und somit die beobachtete Entwicklung der RTS mit provoziert haben. Dieser Bereich wird von normalen Aerifizierwerkzeugen (Hohlspoons) nicht mehr erreicht.

nisse hier nicht weiter verschlechtern wird empfohlen beim herbstlichen „Tiefenlockern“ auf ein Aerifizieren mit Hohlspoons bis in 20 cm Tiefe überzugehen und die Löcher mit Sand zu verfüllen um hier den Luft- und Wasserhaushalt zu verbessern und ursprüngliche RTS und Pflegehorizont besser miteinander zu verzahnen. Gleichzeitig sollte mit dem Besanden in mindestens vergleichbarem Umfang wie bisher weitergefahren werden, um den Pflegehorizont (mit günstigen Eigenschaften) weiter aufzubauen.

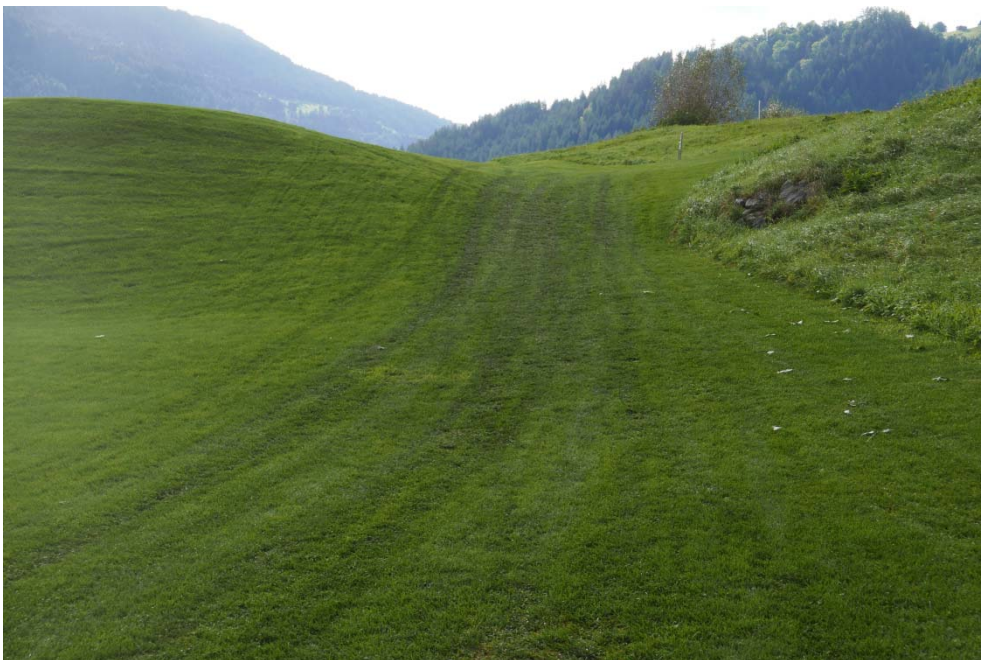
Abb. 10: Schlechte Befahrbarkeit bzw. starke Schäden (auch hier nicht sichtbare Strukturschäden im Boden) des Fairwaybereichs aufgrund der vorherrschenden Bodenarten mit niedriger Wasserdurchlässigkeit und geringer mechanischer Beanspruchbarkeit bei nassen Verhältnissen.

Ungünstig für eine Fairwaynutzung sind die Bodenverhältnisse. Die vorherrschenden lehmigen Sande und Lehme weisen von Natur aus ungenügende Wasserdurchlässigkeiten und eine hohe Speicherkapazität für Wasser auf. Dieser Umstand wird dadurch verschärft, dass die Böden wohl beim Bau (Fräsen, Befahren im nassen Zustand) strukturgeschädigt wurden, und zudem noch im nassen Zustand verdichtungsanfällig sind. Sie könnten grundsätzlich durch höhere Organikgehalte teilweise stabilisiert werden, die gefundenen Werte sind aber für „Grünlandböden“ eher niedrig, vor allem für die oberen Bodenschichten. In einigen Bereichen tritt zusätzlich zum Problem des Niederschlagswassers noch das Problem von Hangdruck auf, besonders im Frühjahr. Dieser Grundwassereinfluss ist auch den Bodenprofilen ablesbar. Dies bedeutet, dass die Böden zwar gut Wasser (und Nährstoffe) speichern können, was für Trockenzeiten positiv ist, andererseits aber bei regnerischen Witterungsverhältnissen oder auch nach der Schneeschmelze lange nass bleiben. Die Böden sind haftnass. Diese Probleme mit dem Wasser- und Luftaushalt zeigen sich auch an den (trotz des fachgerecht erfolgenden regelmässigen Vertikutierens) beobachteten Tendenzen hin zur Ausbildung einer Filzschicht. Auch die beobachteten Blattflecken bei *Lolium perenne* können als Hinweis auf einen gestörten Boden-Luft- und Wasserhaushalt gewertet werden. Drainagetechnisch sind solche Böden als sehr schwierig zu bewerten. Im nassen Zustand sind die Böden für das Befahren nicht geeignet, weil sich dadurch die Bodenstruktur verschlechtert und die Bodenoberfläche nicht ausreichend tragfähig ist. Die dabei entstehenden Fehlstellen stellen auch eine potentielle Gefahr für die verstärkte Einwanderung von Unkräutern dar. Da der Oberboden zudem einen erhöhten Tongehalt aufweist, ist er im nassen Zustand plastisch, was die Entstehung von Bodenwellen beim Mähen begünstigt. Positiv für die Funktionalität der Fairways ist der Regenwurmbesatz, wenn die Wurmhäufen beim Mähen und Spielen auch zeitweise lästig sind. Durch die Tätigkeit der Regenwürmer werden die Bodenstruktur verbessert (Krümelstruktur an der Bodenoberfläche) und durch die Gänge Wasserinfiltration und Luftaustausch dauerhaft verbessert.

Eine klassische Drainung wäre auf dem Platz nur aufwendig zu realisieren und würde aufgrund der gegebenen Bodenarten und -zustände nicht die gewünschte Wirkung zeigen. Auch eine oberflächliche Drainung mit seitlichem Gefälle (wie es auf dem Platz ja fast überall gegeben ist) kann die Situation nicht wesentlich verbessern, wie die praktischen Erfahrungen zeigen. Ziel sollte es dennoch sein, die Tragfähigkeit der Bodenoberfläche zu verbessern, trockenere Verhältnisse an der Oberfläche zu realisieren und den darunter liegenden Boden zu schützen. Ein gangbarer Weg dazu sind regelmässige Besandungen. Dabei soll keine reine, aufliegende Sandschicht aufgebaut werden, sondern die obere Bodenschicht sandreicher gemacht werden. Deswegen ist das Besanden mit Aerifizieren zu kombinieren. Auch Regenwürmer (in Kombination mit Striegeln) leisten einen wichtigen Beitrag, um den Sand in eine tragfähige stabilisierte Bodenstruktur zu integrieren. Um merkbare Erfolge zu erzielen sind (über mehrere Jahre verteilt) Sandgaben von etwa 20-30 l/m² (entspricht etwa 36-51 kg/m² bzw. 360-510 to/ha). Dabei ist zu berücksichtigen dass auch 1 cm mächtige Sandgaben relativ schnell einwachsen. Als Nebeneffekt können durch diese Massnahmen auch die Probleme mit der Wellenbildung der Oberfläche in den Griff bekommen werden. Im Einzelfall (Hangwasser, lange Hänge) ist zu prüfen, ob die Situation ergänzend nicht auch durch Fangdrainagen verbessert werden kann. Diese wären bevorzugt als flache, offene Gräben auszuführen bzw. bei Hangwasser in der Tiefe des Wasserzuflusses. Bis eine Verbesserung der Verhältnisse erreicht werden kann, sollte die Belastung der Fairways im nassen Zustand möglichst niedrig gehalten werden (Mähen und jedes sonstige Befahren). Dies auch wenn das verspätete Mähen einen deutlichen Mehraufwand bedeutet. Wird dies nicht eingehalten, werden sich die Bodenverhältnisse weiter verschlechtern und auch die Oberfläche zunehmend unruhig.

Es wird empfohlen um Schäden durch Fahrverkehr zu verhindern bei feuchten bis nassen Bedingungen entsprechende, bodenschonende Einschränkungen zu erlassen oder belastete Bereiche mit Wegen auszustatten.

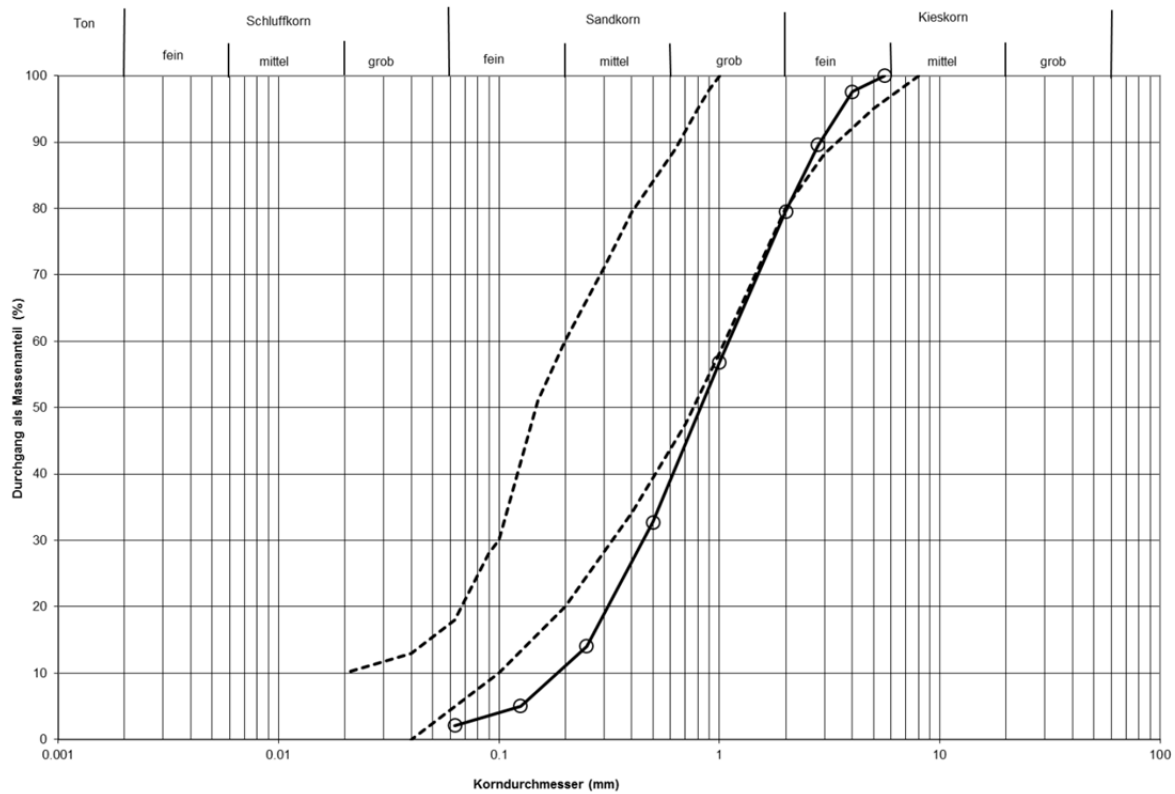
Abbildung 11 zeigt, dass sich der vorgesehene Besandungssand für die Fairways grundsätzlich eignet. Der Schlämmkorn bis Feinsandanteil ist sehr niedrig (unterhalb Vorgabewerte), was in diesem Zusammenhang aber unproblematisch ist. Schwieriger ist der hohe Anteil von 45 % M/M über 1 mm bzw. 20 % über 2 mm (jeweils kürzester Durchmesser eines ungleichmässig geformten Kornes). Diese Korngrössen neigen dazu nach dem Besanden lange auf der Oberfläche liegen zu bleiben. Die Fairways können dann nicht mit dem Spindelmäher gemäht werden.

Abb. 11: Siebkurve des Sandes Schluein 0/4 nach Analysedaten Labor Griso vom 30.8.2018 und Vorgabewerte für eine Rasentragschicht Sportplatz nach DIN 18035-4
